河北华冠霖矿泉水有限公司青龙泉
矿区生态修复报告表

河北华冠霖矿泉水有限公司
2025年11月

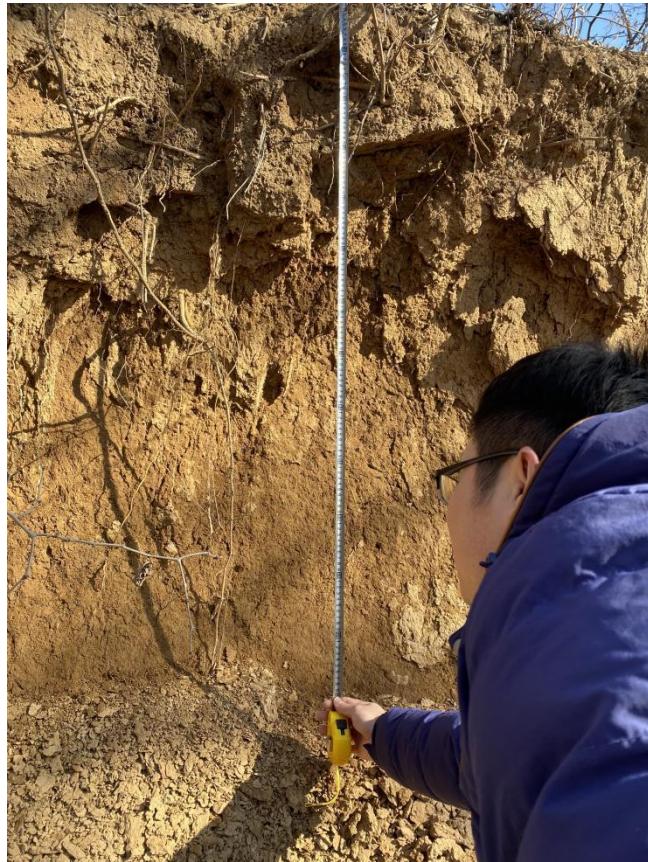
照片 2-3 林地土层厚度剖面

项目区内损毁的土地类型为有林地，土壤类型主要为壤土，主要岩性为黄土状土，土层厚度一般约1.0-3.0m，平均有机质含量1%，全氮含量0.18%-0.31%，有效磷含量0.04%-0.06%，速效钾含量0.73%-1.04%，pH值7.2-7.8。

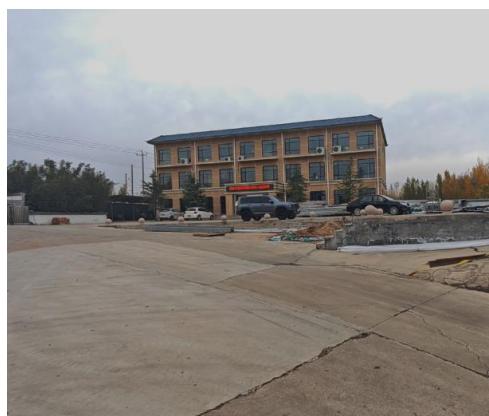
照片 2-4 办公楼现状

根据现场调查,矿区现有一处水厂场地,为留续使用的永久性建设用地,水厂场地位于井房场地西侧,南北长270m、东西宽70m,面积 1.3331hm^2 ,水厂场地包含办公楼一处、门卫室一处、员工休息室一处、生产车间一处。

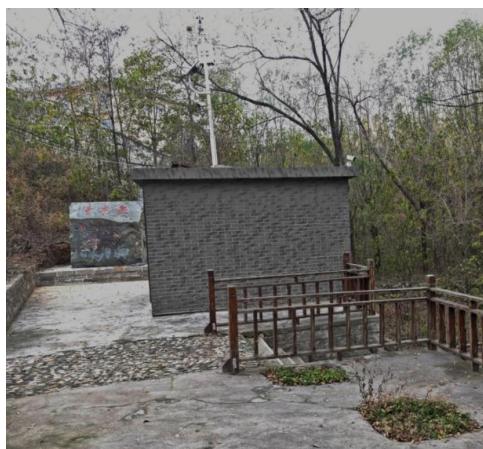
照片 2-7 井房场地现状

河北华冠霖矿泉水有限公司（原青龙泉水厂）始建于 2000 年，2005 年为了防止泉水受污染，对泉口进行封闭，并对周边进行硬化。2012 年再次对泉口采取保护措施，井口进行水泥浇筑，井深 8.8m，井口直径 2.7m，经 2019 年至 2021 年静水位动态监测数据，静水位埋深为 3.81m，并修建封闭式井房。井房场地占地 0.0137hm^2 。井房场地除井口外全部进行覆土平整后硬化，硬化层厚度 0.1m，井房为砖混单层结构建筑面积 0.0015hm^2 。

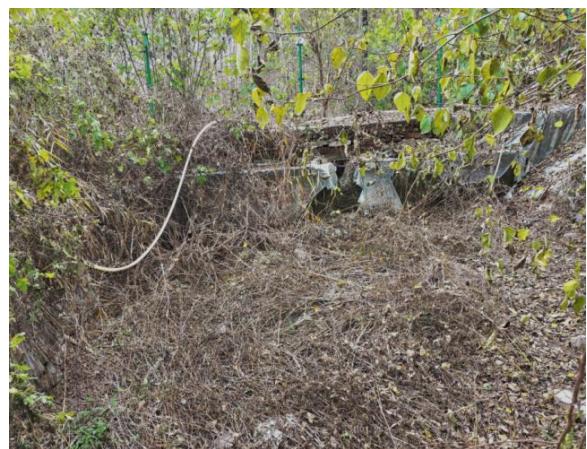
照片 2-8 废石沉淀池现状

经现场调查，本水厂修建废水沉淀池一处，此处依据地形修建，在下游处修建一处挡墙形成废水沉淀池。破坏占地面积 0.0050hm^2 。

本水厂修建废水沉淀池一处，此处依据地形修建，在下游处修建一处挡墙形成废水沉淀池。占地面积 0.0050hm²。损毁土地方式为压占，损毁地类为乔木林地，损毁程度为重度。经与矿方沟通，废水沉淀池后期不再使用，安排第 1 年进行修复。

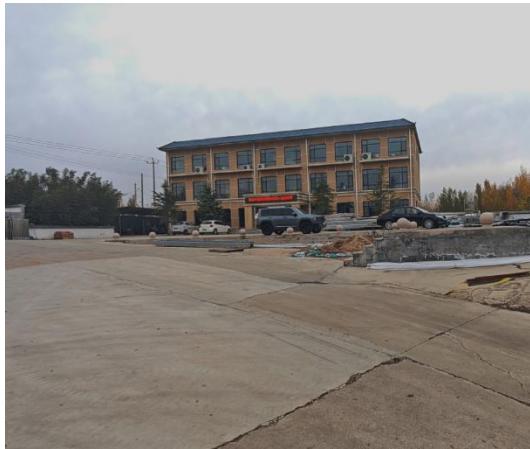
照片 3-1 办公楼现状

根据现场调查，矿区现有一处水厂场地，为留续使用的永久性建设用地，水厂场地位于井房场地西侧，南北长270m、东西宽70m，面积1.3331hm²，水厂场地包含办公楼一处、门卫室一处、员工休息室一处、生产车间一处。

现状评估确定：水厂场地建设压占了原有土地，使原有地貌遭到一定的破坏，原有植被遭到一定的破坏，改变了矿区原有地形和地貌景观，对地形地貌景观影响和破坏程度严重。

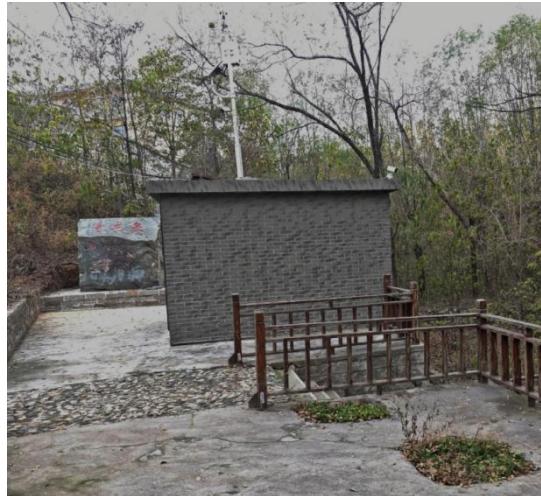
照片 3-4 井房场地现状

河北华冠霖矿泉水有限公司（原青龙泉水厂）始建于 2000 年，2005 年为了防止泉水受污染，对泉口进行封闭，并对周边进行硬化。2012 年再次对泉口采取保护措施，井口进行水泥浇筑，井深 8.8m，井口直径 2.7m，2019 年至 2021 修建封闭式井房。井房场地占地 0.0137hm²（包含井房 0.0015hm²，见照片 3-4）。

现状评估确定：井房场地的建设，改变了矿区原有地形和地貌景观，对地形地貌景观影响和破坏程度严重。

河北华冠霖矿泉水有限公司（原青龙泉水厂）始建于 2000 年，2005 年为了防止泉水受污染，对泉口进行封闭，并对周边进行硬化。2012 年再次对泉口采取保护措施，井口进行水泥浇筑，并修建封闭式井房。井房场地占地 0.0137hm²（包含井房 0.0015hm²）。井房场地除井口外全部进行覆土平整后硬化，硬化层厚度 0.1m，井房为砖混单层结构建筑面积 0.0015hm²，其中井口直径 2.7m，井深 8.8m，基岩以上井壁为混凝土浇筑（深约 4m），基岩为片麻岩（深约 4.8m）。井口损毁土地方式为挖损，损毁地类为乔木林地，损毁程度为重度；井房场地（不包含井口）损毁土地方式为压占，损毁地类为乔木林地，损毁程度为重度。结合

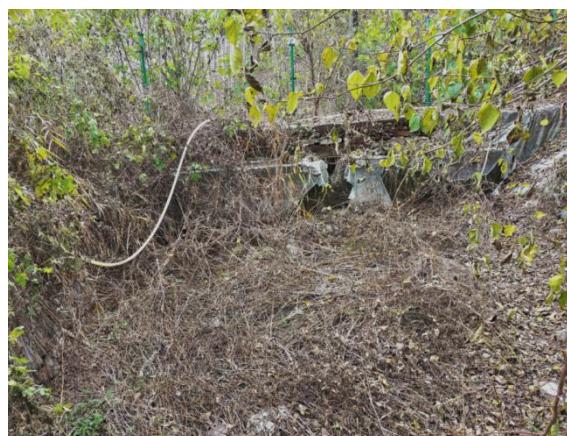
照片 3-5 废水沉淀池现状

经现场调查，本水厂修建废水沉淀池一处，此处依据地形修建，在下游处修建一处挡墙形成废水沉淀池。占地面积 0.0050hm^2 。

现状评估确定：废水沉淀池改变了矿区原有地形和地貌景观，对地形地貌景观影响和破坏程度严重。

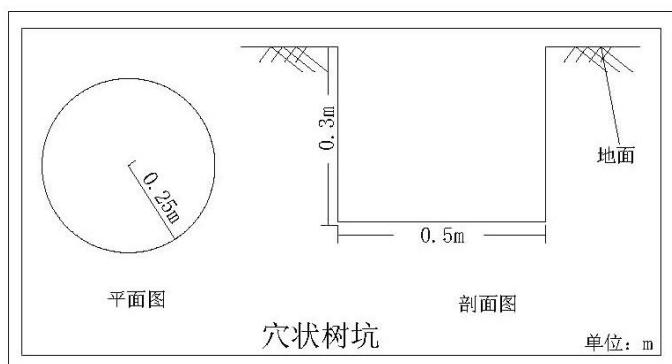
图 4-1 林地栽植穴状树坑开挖示意图

③种植技术：选择在当地土壤解冻后（即 4 月份）进行，也可选择在夏季种植，但必须选择在夏季雨季开始之前，以保证新种植的幼苗在雨季能够获得充足的水分和生长时间。在种植时，将苗木直立穴中，保证根系舒展，分层填土，填至距地表 10cm 后浇透水，同时施入氮肥和磷肥，最后把坑填平并踩实。

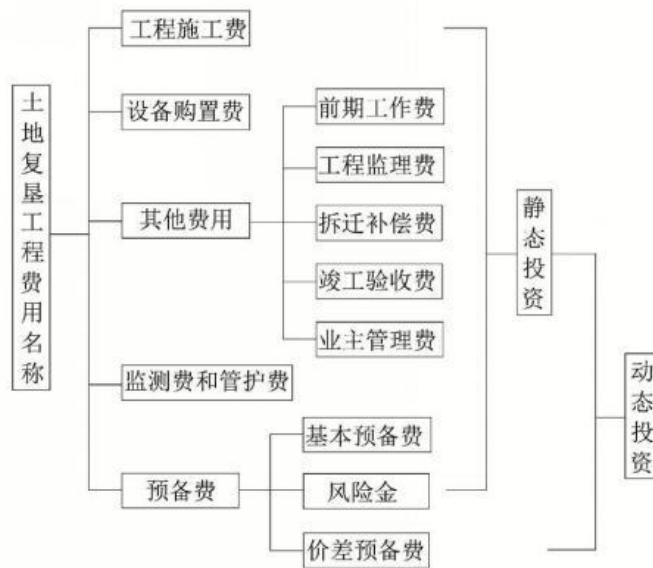
图 6-1 矿区生态修复工程投资估算费用构成

本项目矿区生态修复工程投资费用构成参照《河北省财政厅河北省自然资源厅关于印发河北省地质环境恢复治理与保护项目预算定额标准的指导意见》(冀财资环〔2019〕64号)，《土地开发整理项目预算定额标准》(财政部国土资源部2011年)和《土地开发编制实务预算编制实务》相关要求计算投资费用。估算投资总额包括工程施工费、设备购置费、其他费用、不可预见费。其他费用包括前期工作费、工程监理费、竣工验收费、拆迁补偿费、工程管理费。具体构成见图6-1。
